# Réserve Naturelle BAIE DE SAINT-BRIEUC

## LE CORDON SABLEUX DE ST MAURICE

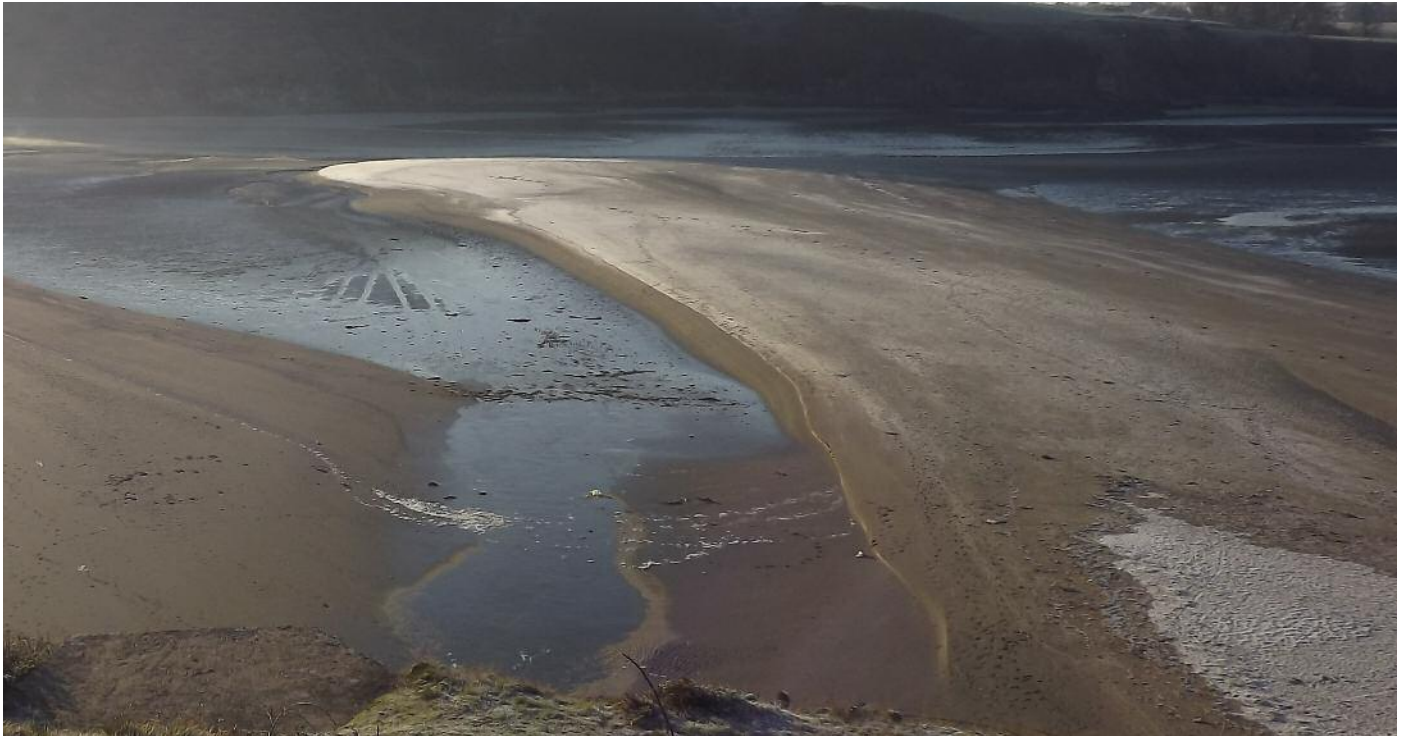
*Il est apparu au cours de l'hiver 2009-2010 sous la chapelle de St Maurice. En quelques mois, il s'est élargi et allongé pour atteindre le cours du Gouessant. En juillet 2011, il mesurait 285 mètres de longueur, 45 mètres de largeur et 2 mètres de hauteur. Pourquoi et comment s'est formé ce cordon sableux, d'où provient tout ce sable, comment va-t-il évoluer dans les mois à venir ?*

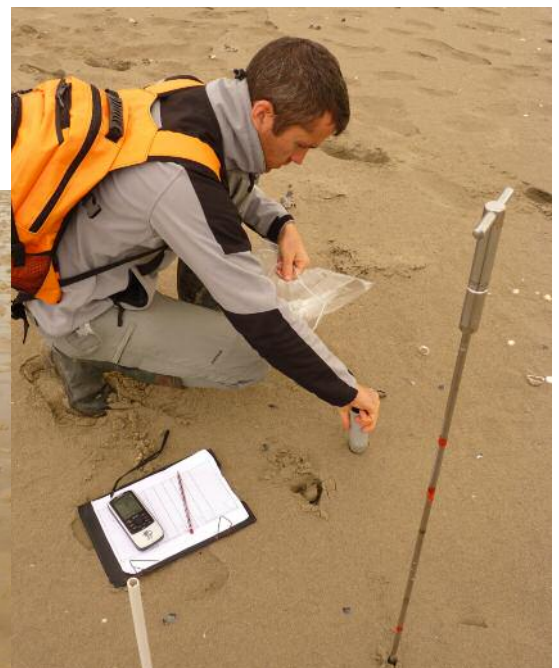
*A l'arrière du cordon sableux des plaques sédimentaires sont enfouies. Régulièrement l'épaisseur du sable au dessus des plaques est mesurée*

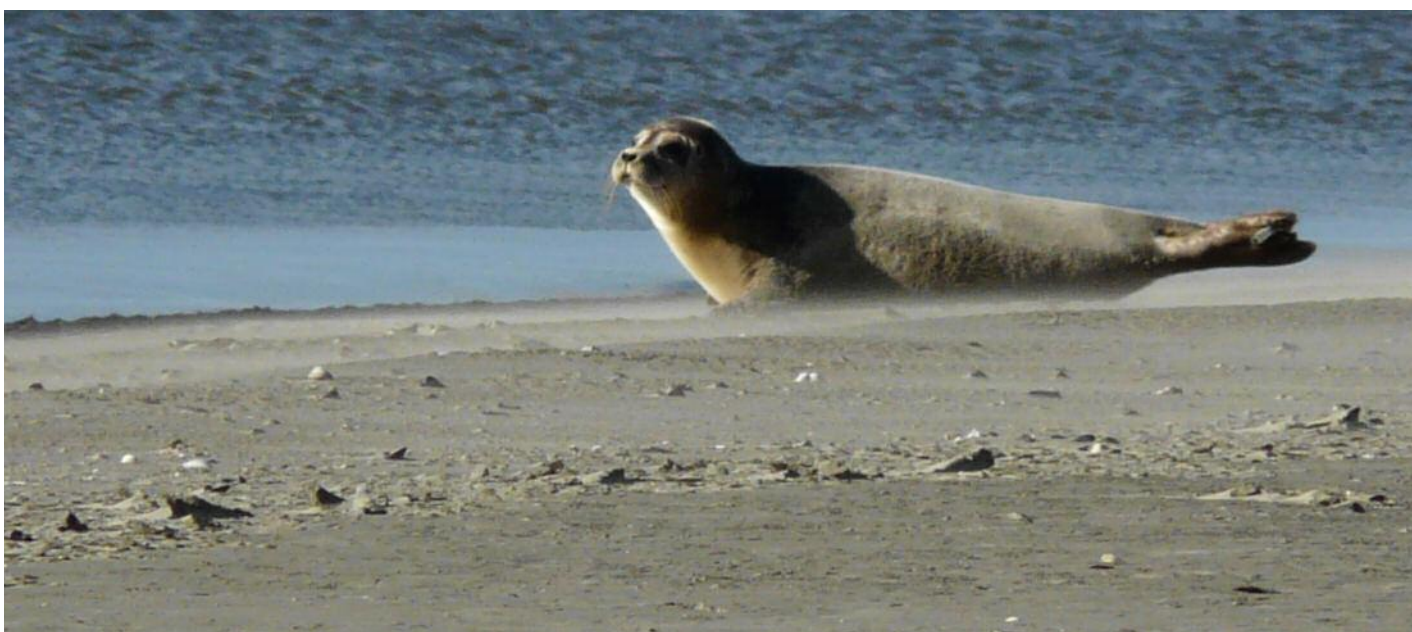
Le cordon de Saint-Maurice est par ailleurs utilisé par l'avifaune (limicoles et laridés) comme reposoir de haute mer. Ce reposoir se substitue ainsi à l'ancien reposoir qui se situait à même la plage de Saint-Maurice. En conditions de marée moyenne (cordon non submergé à marée haute), ce nouveau reposoir offre une plus grande quiétude aux oiseaux en cas de fréquentation de Saint-Maurice. Des observations d'un Phoque veau marin en reposoir de haute mer ont par ailleurs été signalées à plusieurs reprises de décembre 2011 à janvier 2012.

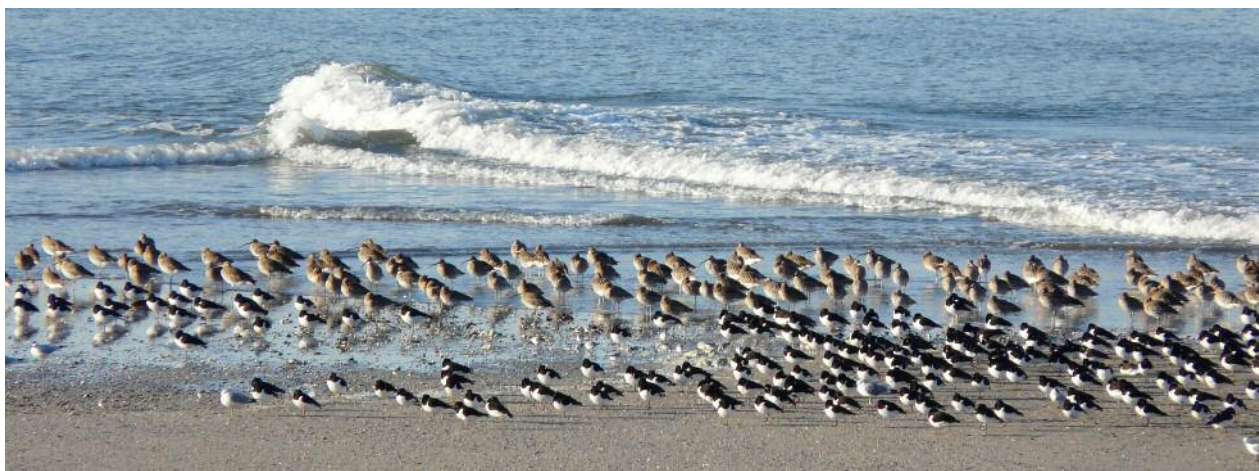
A marée haute, lorsque le cordon est entouré par la mer, il offre un intérêt paysager non négligeable. Un problème de sécurité est néanmoins évoqué en cas de fortes houles à marée haute (risque de déstabilisation et mise à la mer des promeneurs en présence de fortes vagues).
